キーブランクそのものが不良!

【PR・PS キー合鍵不具合の理由】

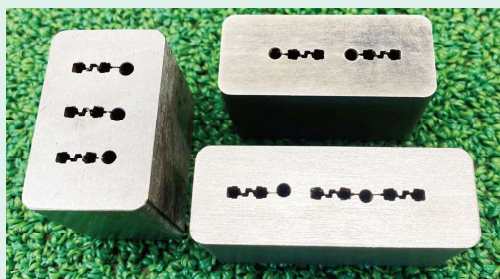
※厳しい検査基準を設定

◎公差内

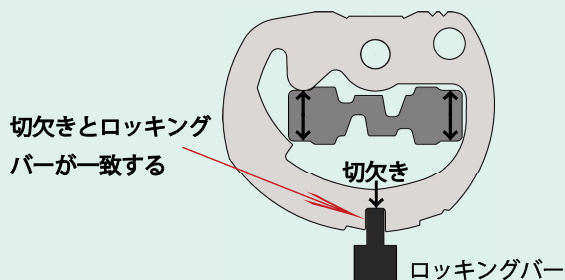
矢印部分の左右 / 前後のサイズが 100% 公差内にあるのは「MIWA 純正」と「GSS ブランクキー」だけ
GSS 以外のキーブランクは現時点では 30 ~ 40% が公差内に加工されていません。(つまり不良)

※片側は回るが逆側には回らないという不良も多く報告されています。

× 公差プラス

× 公差マイナス

公差からプラスしてもマイナスしてもロックンバーがタンブラー切欠きに合わないので開錠できません。
